Thermographie zur Erkennung von Risiken

DFS Die Thermografie, also das bildliche Sichtbarmachen von Temperaturverteilungen, kann ein leistungsfähiges Werkzeug zur Überwachung der Fußgesundheit sein. Insbesondere im Bereich der Versorgung von Patienten mit Diabetes mellitus und Risiken zur Entstehung eines Diabetischen Fußsyndroms (DFS) deuten Forschungsergebnisse darauf hin, dass eine häufige thermografische Beurteilung potenziell schwerwiegende Komplikationen verhindern kann.

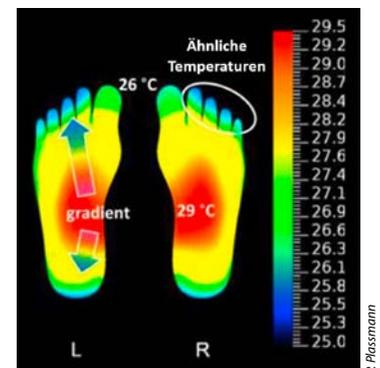
Abb. 1: Temperaturmuster gesunder Füße.

wiegender Schäden entsprechende Behandlungen einleiten oder Hilfsmittelerordnungen ausstellen. Gerade in den Anfangsstadien der Erkrankungen können diese wegen ihrer geringgradigen klinischen Ausprägung bei den ärztlichen Untersuchungen leicht übersehen werden. Hierzu zählen neben Entzündungen auch in Scores nicht erfasste neuropathisch bedingte Veränderungen oder lokale Perfusionsstörungen durch eine Mikro- oder Makroangiopathie. Zusätzlich lassen sich Über- und Fehlbelastungen des Fußes im thermischen Bild erkennen. Dabei gibt es jeweils charakteristische Auffälligkeiten im Wärmebild (siehe zum Vergleich Abb 1. Temperaturmuster gesunder Füße). Die hauptsächlichen charakteristischen Merkmale sind:

1. Kontralaterale Asymmetrie. Ein gesundes Fußpaar zeichnet sich durch eine spiegelsymmetrische Temperaturverteilung aus. Studi-

en mit fußgesunden Probanden haben ergeben, dass in 99% aller Fälle der kontralaterale Temperaturunterschied (also z.B.

zwischen dem linken und dem rechten großen Zeh) über die gesamte Fußfläche durchweg kleiner als 1.8 °C ist. Im Umkehrschluss bedeutet dies, dass ein Unterschied von mehr als 1.8 °C

2. Zentral-peripherer Temperaturgradient. Bei gesunden Füßen ist der Mittelfußbereich unter dem Spann in der Regel bis zu 7 °C wärmer als die peripheren plantaren Fußanteile. Die Ferse und insbesondere die Zehen sind physiologisch kälter. Fehlt dieser Temperaturgradient, ist er deutlich größer als 7 °C oder ist er sogar umgekehrt, ist dies ein klinisch auffälliger Befund.
3. Sogenannte Hot-Spots. Dies sind kleinere und abgegrenzte Gebie-

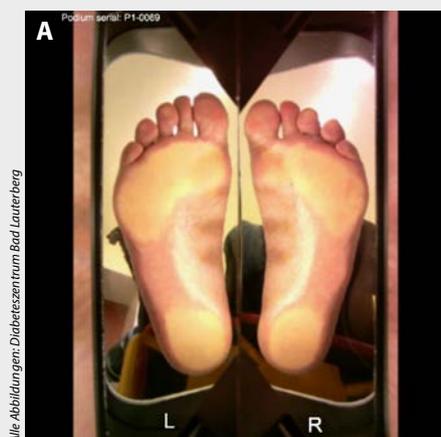
A: Füße auf der Messplatte.

Im ersten Fall handelt es sich um einen Patienten mit einer nachgewiesenen peripheren Polyneuropathie. Im Foto (A) sieht man eine gute Auflage der Füße auf der Messplatte. Im Bild der Thermografie sieht man keine Temperaturdifferenz zwischen beiden Fußsohlen (B). Allerdings gibt es keinen zentral-peripheren Temperaturgradienten. Dies passt gut mit der Diagnose periphere Polyneuropathie zusammen.

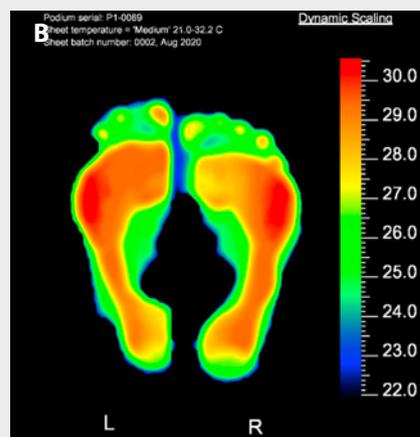
B: Patient mit peripherer Polyneuropathie.

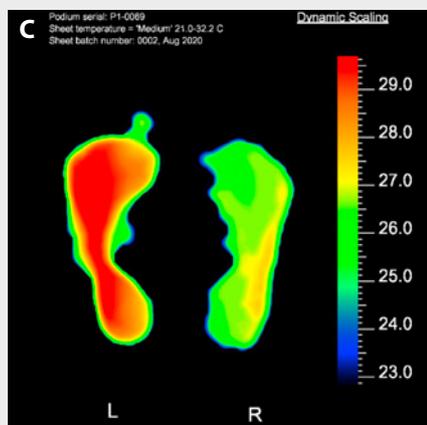
C: Patient mit aktivierter DNOAP

Im zweiten Fallbeispiel (C) sieht man zusätzlich eine deutliche Temperaturdifferenz zwischen den Füßen Diese beträgt etwa 2 °C (D). Ursache ist eine im MRT bestätigte aktivierte DNOAP links. Obwohl der dritte Fall ein ähnliches Thermografie-Bild aufweist, ist die Ursache der Temperaturdifferenz eine andere (E). In diesem Fall lag eine Fußphlegmone bei abszediertem Fußulkus vor.

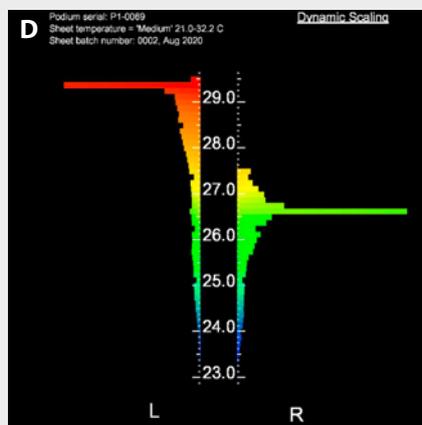
D: Temperaturskala

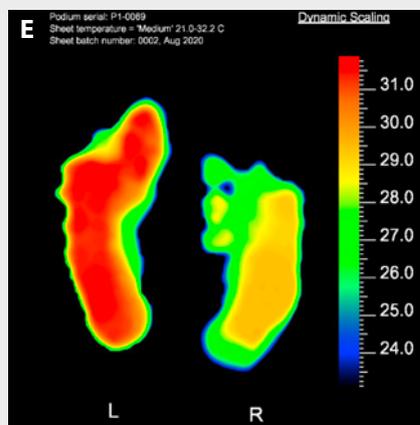
E: Patient mit Fußphlegmone

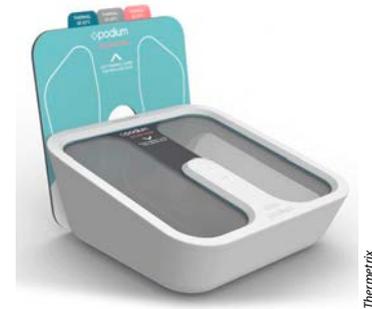
Abb. 2: Für Thermografie benutztes Gerät: Podium, Thermotrix Ltd.

Im Diabeteszentrum Bad Lauterberg wurden im ersten Quartal 2023 etwa 200 Risikopatienten thermografisch untersucht. Dazu wurde das Gerät „Podium Professional“ der Firma Thermotrix Ltd. benutzt (Abb. 2). Das Verfahren lässt sich einfach durchführen und gut in den Krankenhausablauf integrieren. Der Zeitaufwand für das Personal, welches die Untersuchung durchführt, ist nach einer geringen Einübungszeit akzeptabel. Ebenso ist die Auswertung der erzeugten Bilder gut zu erlernen. Thermografie ist alltagstauglich.
